SYNTHESE	Diagnostic d'état de pollution radiologique et chimique des aires extérieures et des sols sous l'INB 61 – LAMA du CEA de Grenoble	LAIG/SY/8000/09/0856	C
			2 / 37

Dans le cadre du déclassement des INB (Installation Nucléaire de Base) du CEA (Commissariat à l'Energie Atomique) de Grenoble, le CEA réalise des diagnostics de l'état de contamination radiologique et chimique des sols dans le périmètre de ses installations. Cette note de synthèse concerne le LAMA (Laboratoire d'Analyse des Matériaux Actifs) constituant l'INB 61. Cette note répond à l'article 40 du décret du 02 novembre 2007 relatif aux installations nucléaires de base.

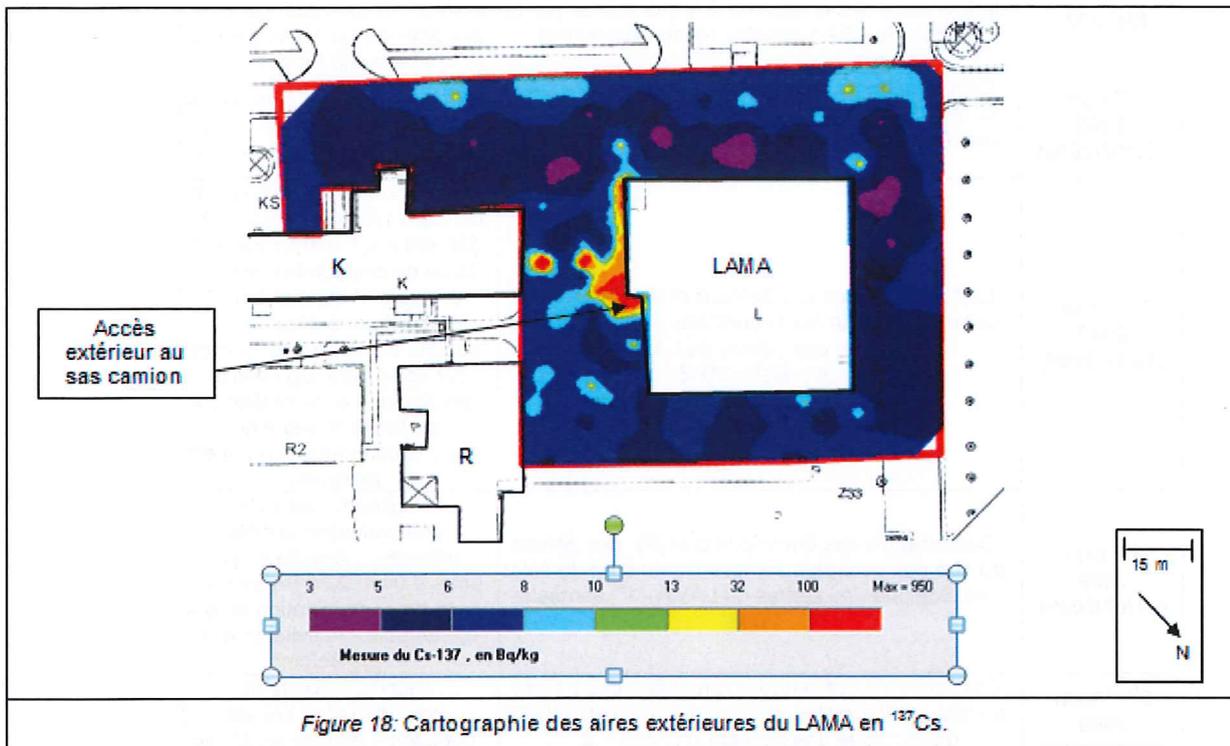
La Figure suivante présente la cartographie en  $^{137}\text{Cs}$  des abords extérieurs du LAMA.

Cette cartographie de 2007 a permis de mettre en évidence :

- une absence de contamination au niveau des abords sud-ouest, nord-ouest et nord-est de l'installation,
- une zone marquée en  $^{137}\text{Cs}$ , depuis l'entrée Sud du personnel jusqu'au local grillagé d'entreposage. La valeur maximale d'activité surfacique relevée en  $^{137}\text{Cs}$ , est de  $0,95 \text{ Bq.g}^{-1}$ . Des traces de  $^{60}\text{Co}$  ont également été détectées dans cette zone (de l'ordre de  $0,02 \text{ Bq.g}^{-1}$ ). L'estimation de la superficie de la voirie présentant une activité supérieure à  $0,05 \text{ Bq.g}^{-1}$  en  $^{137}\text{Cs}$  est d'environ  $87 \text{ m}^2$ .

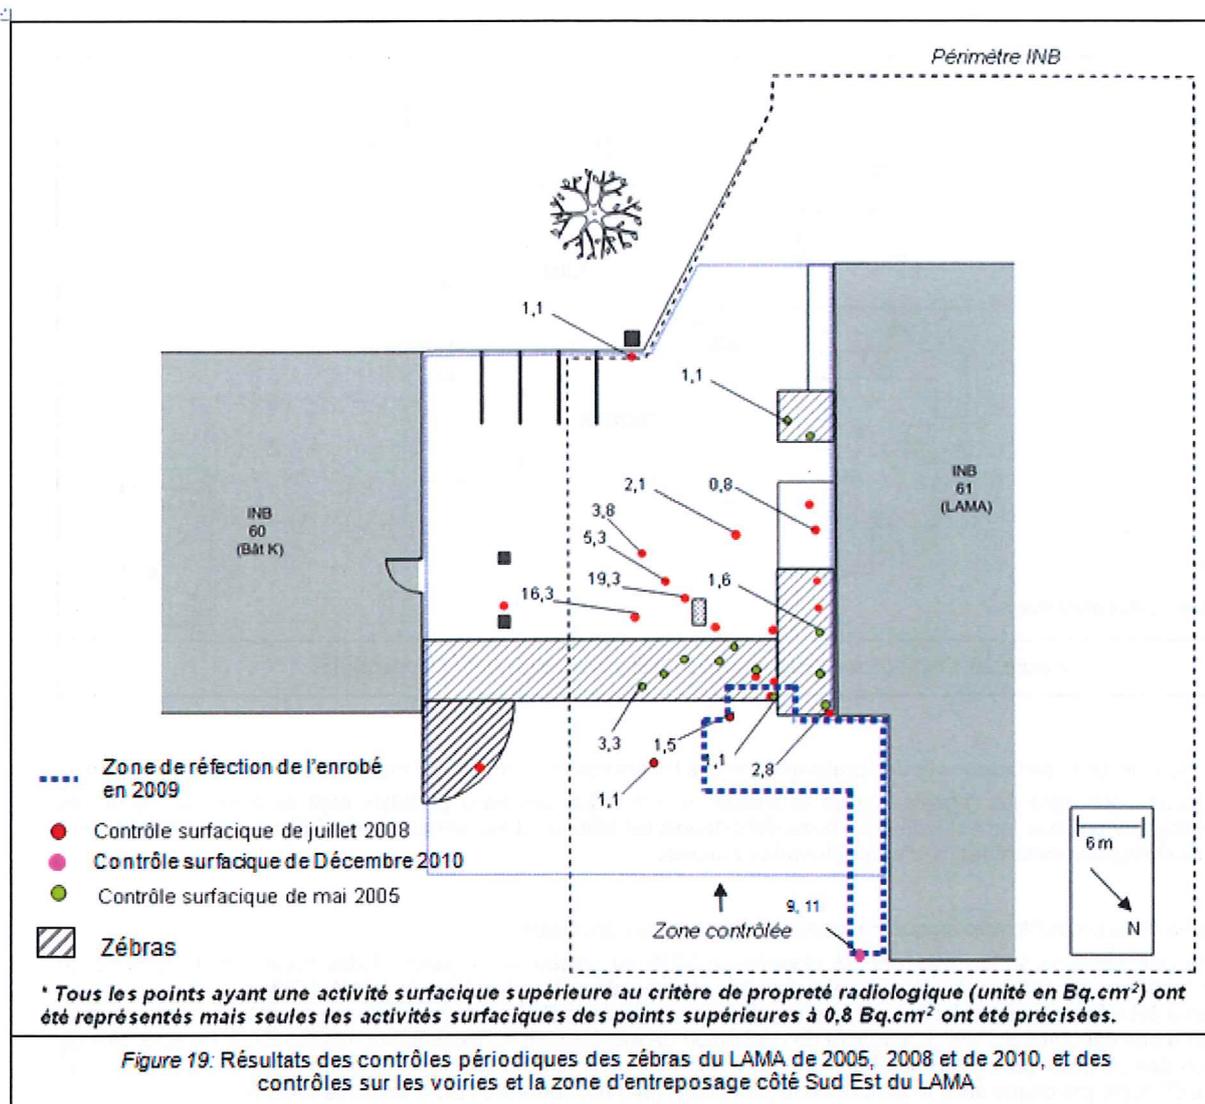
Les résultats de contrôles radiologiques des voiries sur les aires extérieures confirment la pollution radiologique des zébras au côté sud-est du LAMA.

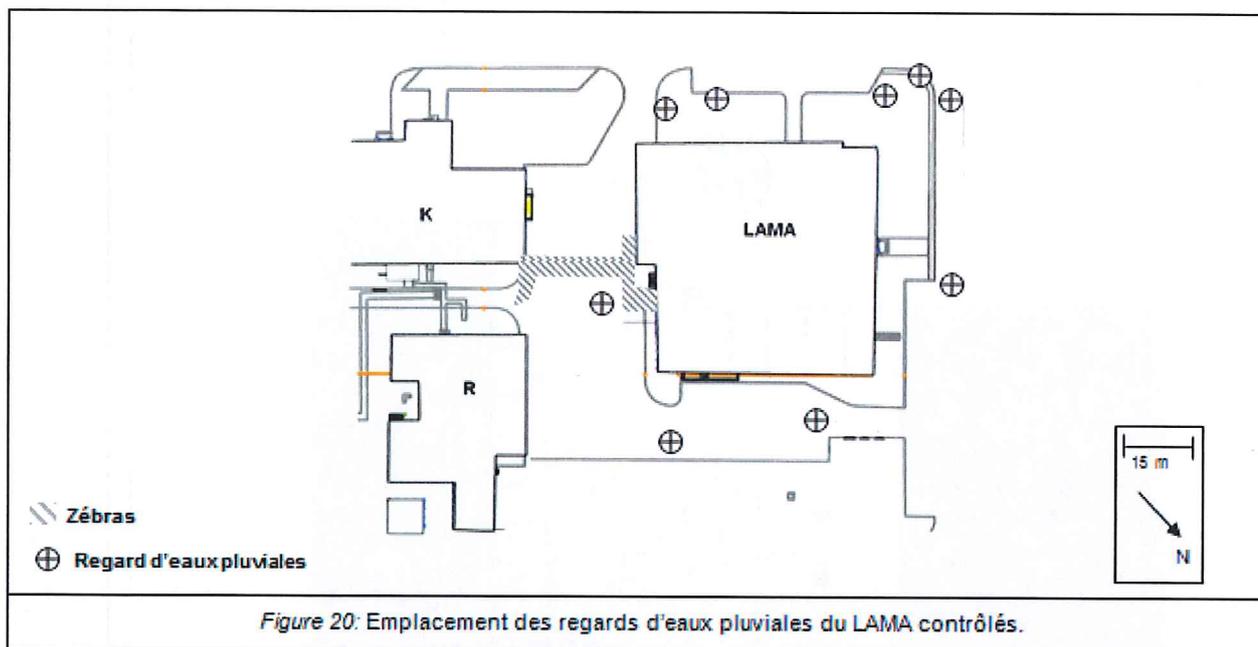
Les résultats des mesures surfaciques et des prélèvements des boues sont conformes aux critères de propreté radiologique. Les boues accumulées dans les regards à grille et avaloirs des réseaux des eaux pluviales sont de bons indicateurs de propreté radiologique puisque les eaux de pluie ruissellent depuis les toitures et les voiries. **Ces résultats confirment ainsi la propreté radiologique des réseaux d'eaux pluviales actuels.**

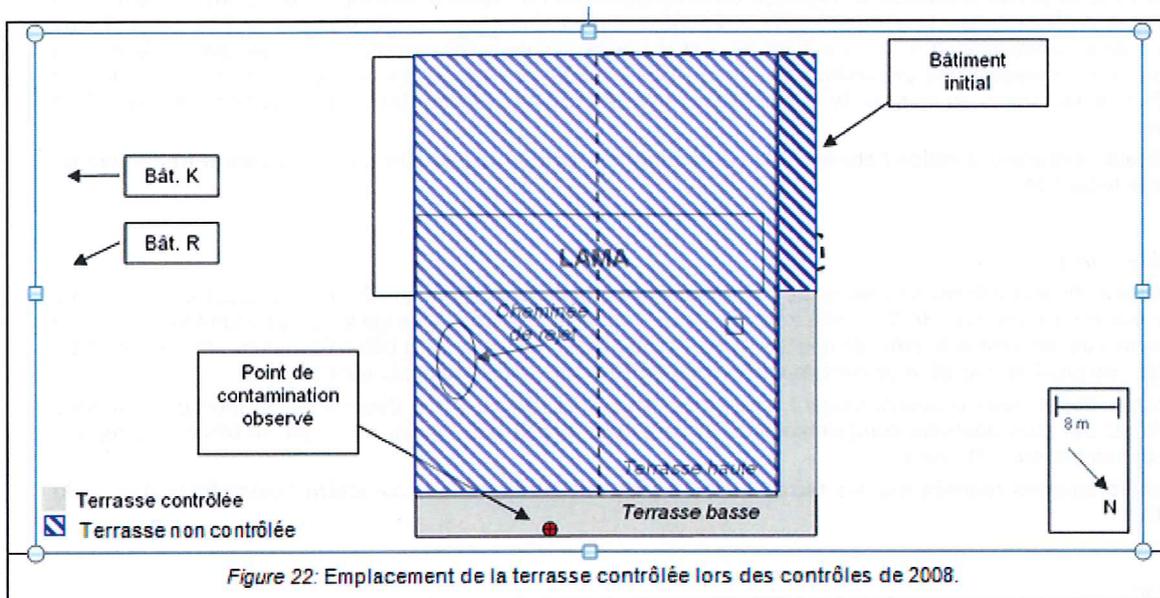
Du fait de la forme en pente des terrasses, la méthode de contrôle a consisté au contrôle radiologique surfacique des points d'écoulement de l'eau de pluie sur la périphérie des terrasses, après retrait de la couche de protection de la couverture (graviers). Une partie de la zone nord-ouest de la terrasse basse n'a pas pu être contrôlée car elle était gelée. Ces contrôles ont permis d'identifier un point de contamination surfacique de l'ordre de 2 Bq/cm<sup>2</sup> à 40 cm de la bordure nord-est de la toiture. Après analyse, il s'agit d'un artefact de mesure, la valeur mesurée est inférieure à 2 fois le bruit de fond.

Des contrôles radiologiques ont été réalisés entre juin et septembre 2013 à l'issue des travaux d'assainissement complet. Ces contrôles surfaciques ont été réalisés sur la totalité de chacun des 3 niveaux des terrasses. Dans un premier temps, le contrôle a été effectué sur la surface des graviers, puis dans un second temps, après le retrait des graviers. Ils ont été réalisés à 100% le long des rampardes sur une largeur de 1m, sur une surface de 1 m<sup>2</sup> par maille de 4 m<sup>2</sup> sur le reste des surfaces, et à l'emplacement du point chaud identifié lors de la précédente campagne.

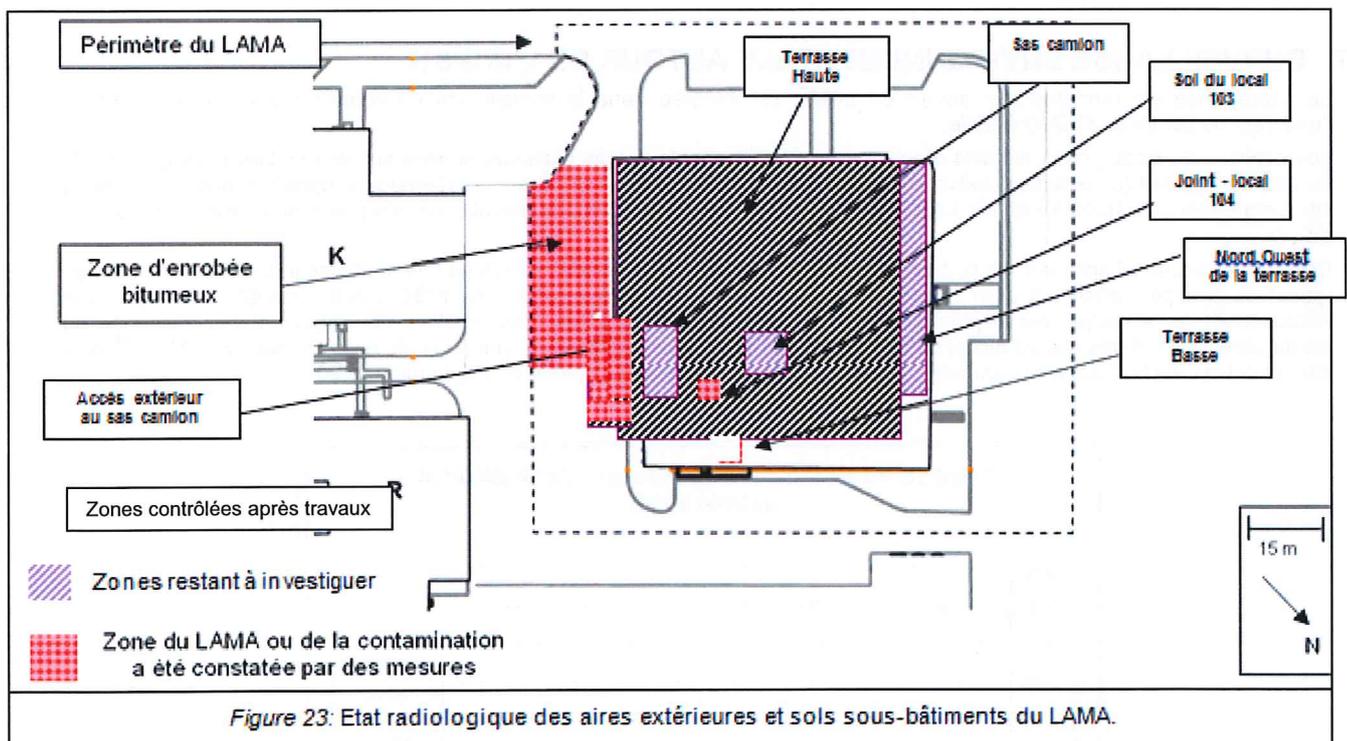
Une contamination radiologique a été détectée sur :

- la zone d'enrobé bitumeux située au Sud-Est du périmètre de l'INB 61 (correspondant à l'accès au sas camion),
- les aires extérieures au sas camion,
- le sol du local 104 au niveau du joint sec.

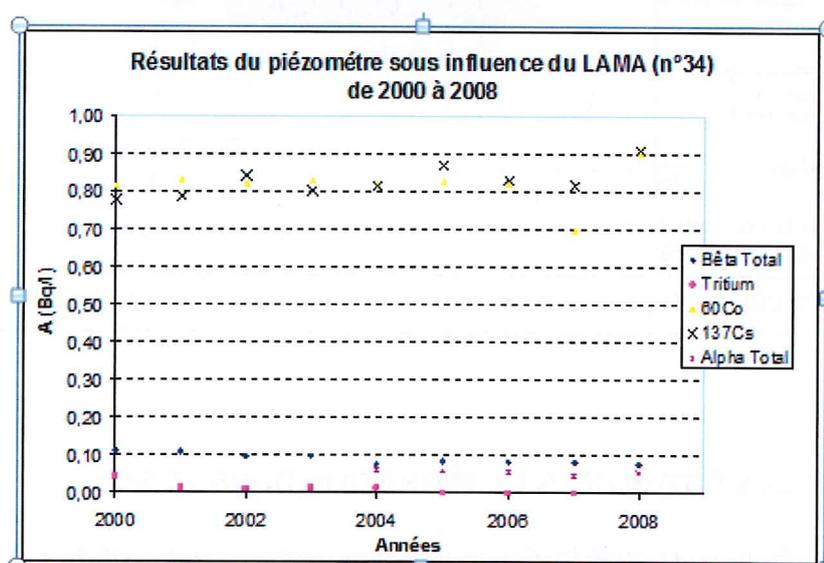
Figure 24: Activité volumique de la nappe au niveau du piézomètre influencé (n°34)

Les activités des émetteurs alpha, bêta et du tritium, sont inférieures aux limites réglementaires, respectivement 0,1 Bq.l<sup>-1</sup>, 1 Bq.l<sup>-1</sup> et 100 Bq.l<sup>-1</sup> (arrêté du 12 mai 2004) des eaux destinées à la consommation humaine.
