N. Réf. : CODEP-CHA-2011-002601

OBJET : Inspection n° INS-2010-EDFNOG-0014 au CNPE de Nogent sur Seine
"Confinement des locaux nucléaires"

Dans le cadre de la surveillance des installations nucléaires de base prévue par la loi n° 2006-286 du 13 juin 2006, une inspection a eu lieu le 22 décembre 2010 au CNPE de Nogent sur Seine sur le thème «Confinement des locaux nucléaires».

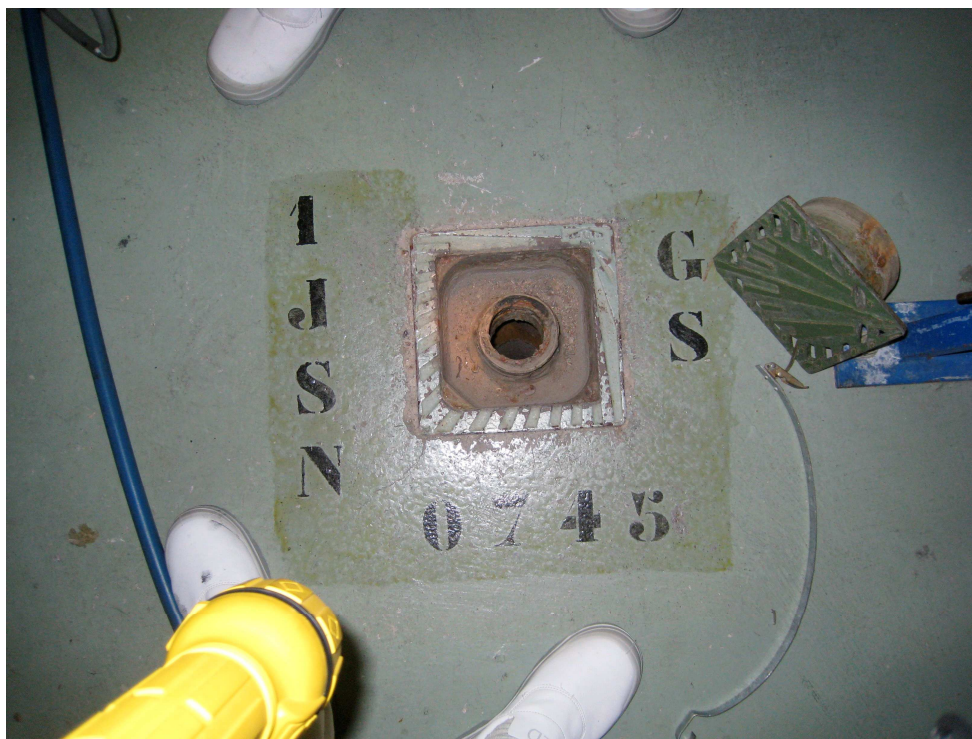
Dans les locaux nucléaires de la tranche 1, parmi 39 siphons de sols contrôlés de façon aléatoire par les inspecteurs, 16 d'entre eux étaient rigoureusement à sec, soit une proportion d'environ 40%. Il s'agit des siphons suivants : un siphon non repéré dans le local NA741, JSN 710 GS, JSN 714 GS, JSN 803 GS, JSN 808 GS, JSN 605 GS, JSN 601 GS, JSN 749 GS, JSN 745 GS, JSN 746 GS, deux siphons non repérés dans le local NB705, JSN 905 GS, JSN 709 GS, JSN 822 GS et JSK 913 GS. Les inspecteurs ont noté qu'au moins 4 de ces siphons se situent dans des locaux à risque iode. Vous noterez que, si 40% des siphons étaient à sec, cela ne veut pas dire que tous les autres avaient un niveau de liquide suffisant pour noyer suffisamment la cloche du siphon et assurer ainsi leur rôle dans le confinement.

L'insuffisance dans l'application de la consigne de remplissage hebdomadaire des siphons de sol des locaux d'exploitation avait déjà été constatée lors de l'inspection précédente. Ce point a fait, à nouveau, l'objet d'un constat d'écart notable.

Les inspecteurs estiment que le CNPE n'assure pas une surveillance suffisante de l'activité de ce prestataire, et que la réponse apportée suite à la précédente inspection n'est pas crédible.

A1. Je vous demande de modifier votre organisation afin de garantir l'exigence de maintien en eau des siphons de sol. Etant donné la répétition de ce type de constat, je vous demande de faire réaliser par le service en charge de la sûreté et de la qualité, en complément du noyau dur défini par la DI122, une action de vérification inopinée dont vous me transmettez le compte-rendu.

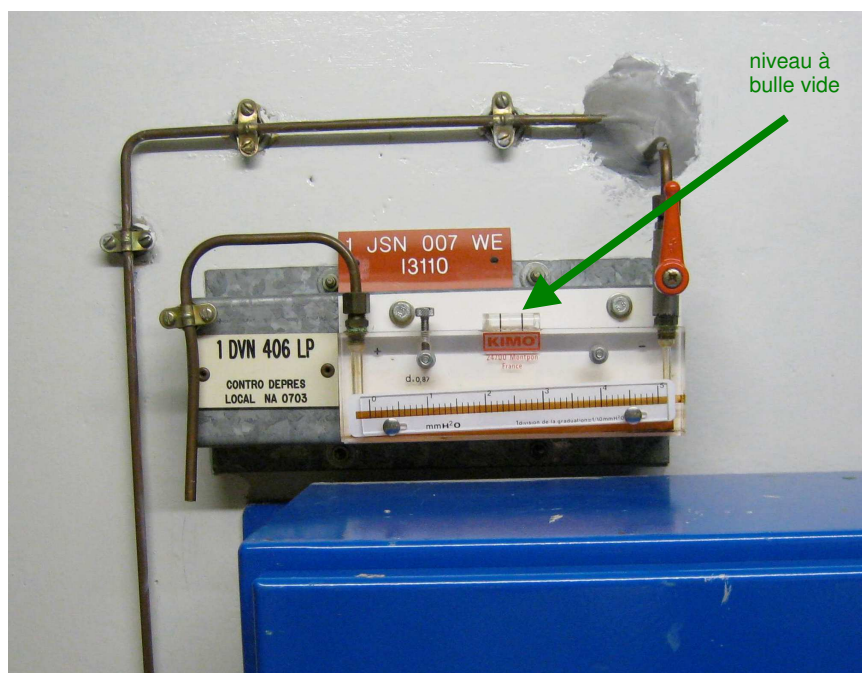
Les inspecteurs ont constaté que les niveaux à bulles des micro-manomètres 1 DVN406, 409 et 410 LP n'assuraient plus leur fonction.

A2. Je vous demande de contrôler les niveaux à bulles sur l'ensemble des micro-manomètres présents au droit des portes d'accès aux locaux à risque iode et de procéder à leur remise en conformité.

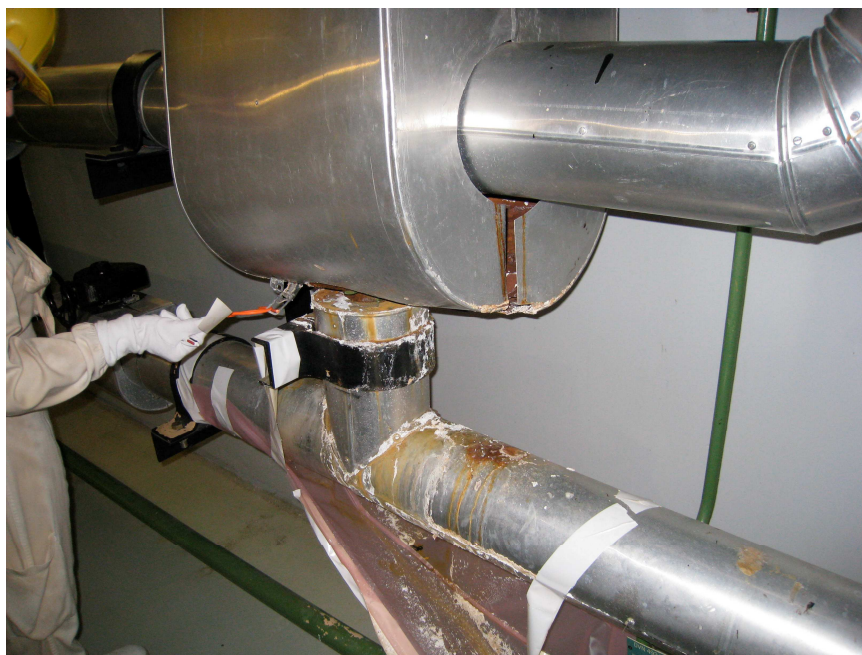
- les inspecteurs ont constaté la présence d'une fuite identifiée sur le système 1 DVN 54 VN. En consultant la base de données SYGMA, ils n'ont pas trouvé trace d'une demande d'intervention (DI) relative à cette fuite ;

A4. Je vous demande, pour chacun de ces 4 désordres, de me préciser le numéro de la demande d'intervention, sa date d'émission ainsi que l'échéance de remise en conformité

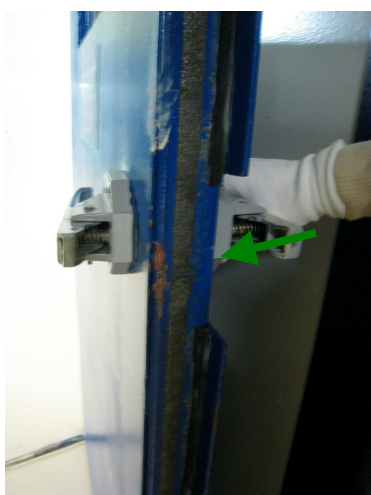
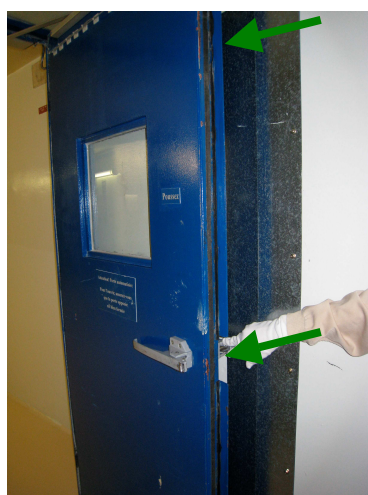
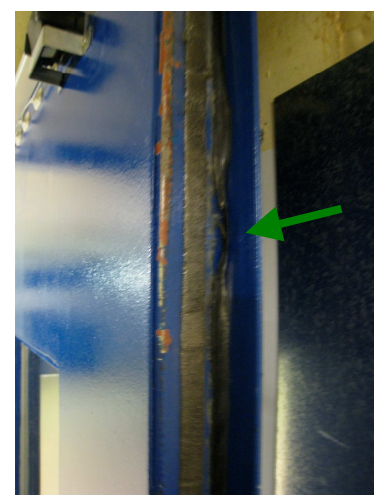
- les inspecteurs ont constaté que le joint noir réalisant le confinement de la porte de sortie du vestiaire (local NA709) vers les BR, BK et BAN, était dégradé par endroits ;

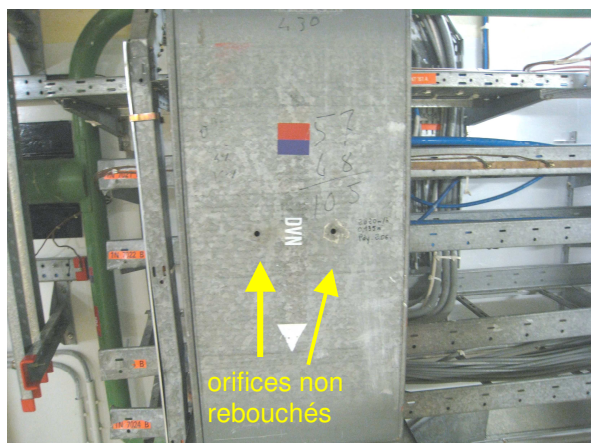
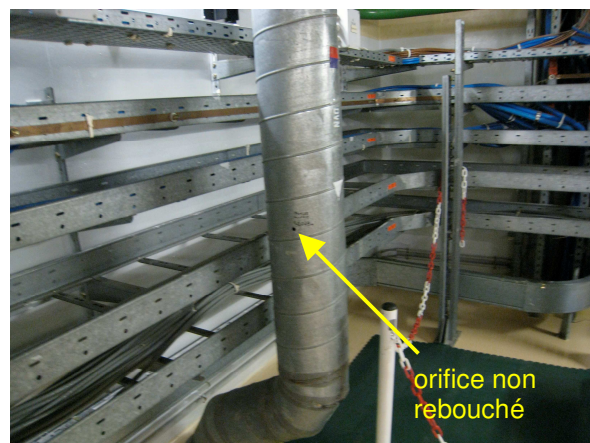
Les inspecteurs ont constaté que plusieurs gaines de ventilation disposaient d'orifices destinés aux mesures des débits d'air par introduction d'un tube de Pitot qui n'avaient pas été rebouchés. Cela a été relevé en particulier sur des gaines de ventilation DVN d'extraction iode dans le local NB0921. Cela pose la question du bon maintien de l'étanchéité statique des gaines de ventilation, notamment de celles susceptibles de véhiculer du fluide radioactif consécutivement à des situations accidentelles.

A titre de rappel, la doctrine nationale d'EDF du 20 octobre 2004 demande que ce type d'écart (entre autres) soit identifié à l'occasion des contrôles visuels décennaux sur les gaines de ventilation, lesquels n'ont toujours pas été réalisés sur le site de Nogent ni sur l'ensemble des autres CNPE du palier 1300.

A5. Je vous demande de poser les bouchons adaptés sur les orifices de mesure des gaines de ventilation en conformité avec les règles de l'art.

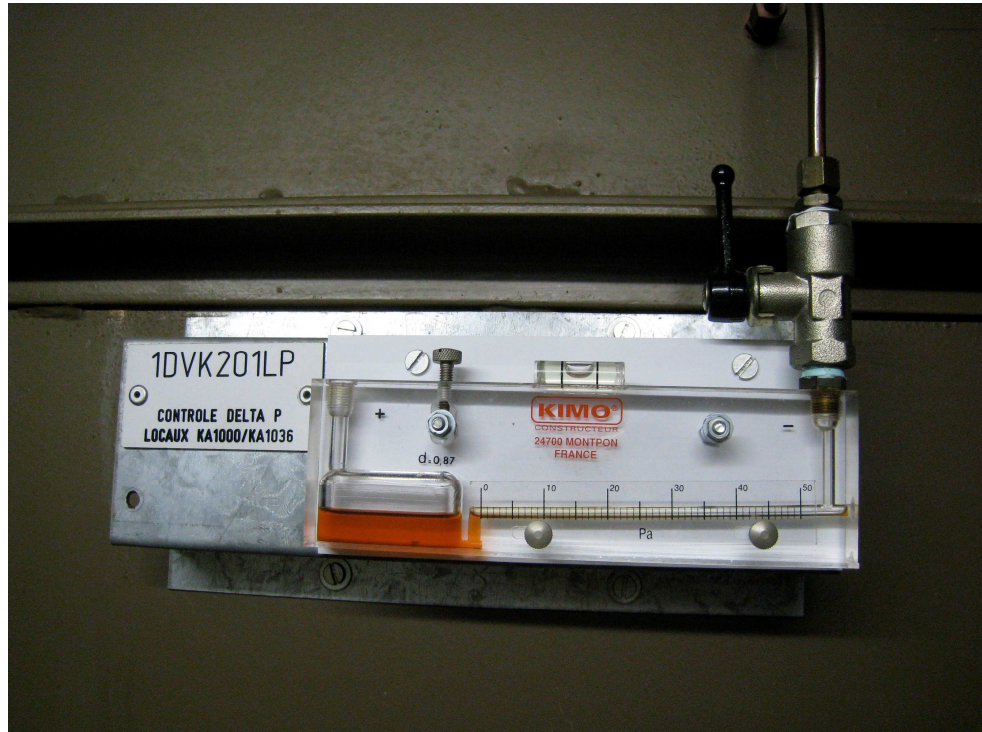
Les inspecteurs ont constaté à 12h30 que le manomètre 1 DVK 201 LP mesurant la dépression entre les locaux KA1000 et KA1036 affichait 0 daPa, ventilation normale DVK en service. Bien que le critère d'essai de 2 daPa minimum entre ces locaux ne soit applicable qu'en configuration incidentelle avec la ventilation de la file iode en service, les inspecteurs s'interrogent quant à savoir si l'absence de dépression en configuration normale n'est pas dès lors révélatrice d'un confinement insuffisant pouvant conduire le prochain essai DVK 002 à être non satisfaisant.

L'exploitant a indiqué que le dernier essai annuel dans la configuration requise (dit essai DVK 002) avait été réalisé le 5 novembre 2009 et satisfaisait au critère, le prochain étant prévu pour le 3 janvier 2011. En préalable à chaque essai DVK 002, le site de Nogent a mis en place un contrôle systématique de l'étanchéité des portes assurant le confinement du hall BK.

B3. Je vous demande de me communiquer le résultat de l'essai DVK002 programmé le 3 janvier 2011 sur la tranche 1, ainsi que le résultat du contrôle préalable des portes effectué par le service chargé du génie civil.

B4. Je vous demande de m'indiquer si, en fonctionnement normal, le hall BK est en dépression par rapport à l'extérieur, et comment vous pouvez le vérifier.
