DIVISION DE CHÂLONS-EN-CHAMPAGNE

N. Réf. : DEP Châlons-n°0237-2009

Châlons, le 10 mars 2009

**OBJET : Inspection n°INS-2009-EDFNOG-0010 au CNPE de Nogent sur Seine**

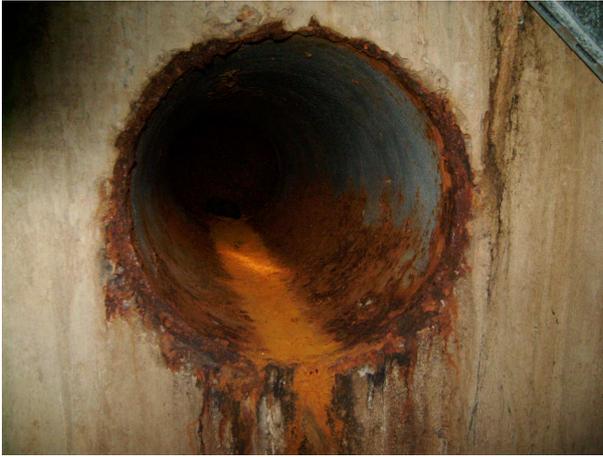
Photographie n°1: Ancienne traversée enceinte non utilisée mais corrodée y compris son obturateur soudé côté intérieur Bâtiment Réacteur (niveau -0.06m – zone E)

**A8- Je vous demande de remettre en état les parties d'ouvrage présentant des corrosions importantes. Vous me ferez par de votre plan d'action en mentionnant notamment les délais de réparation.**

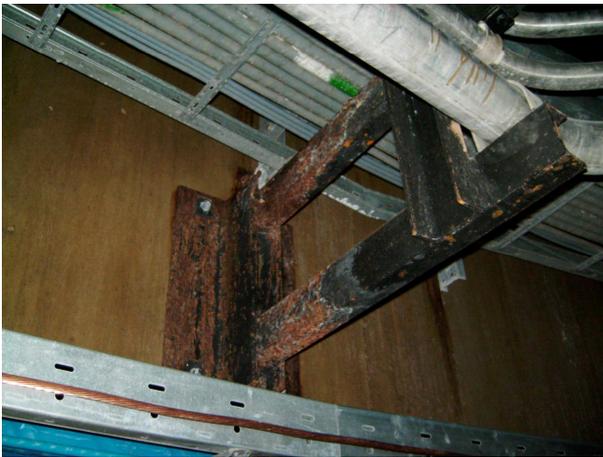
Photographie n°2: Corrosion au niveau de supports de cables électriques (niveau -0.06m)

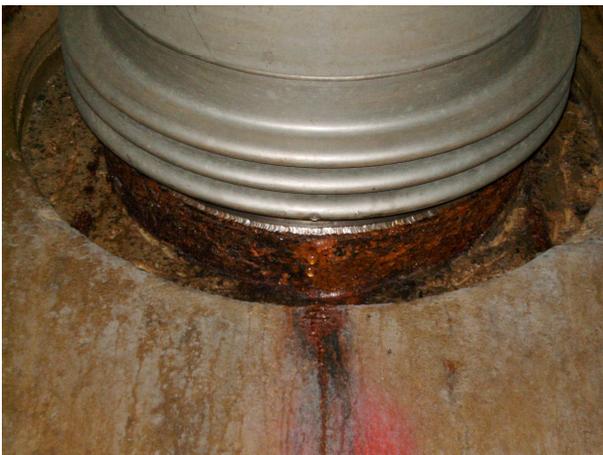
Photographie n°3: Corrosion au niveau du fourreau de traversée enceinte (niveau -0.06m)

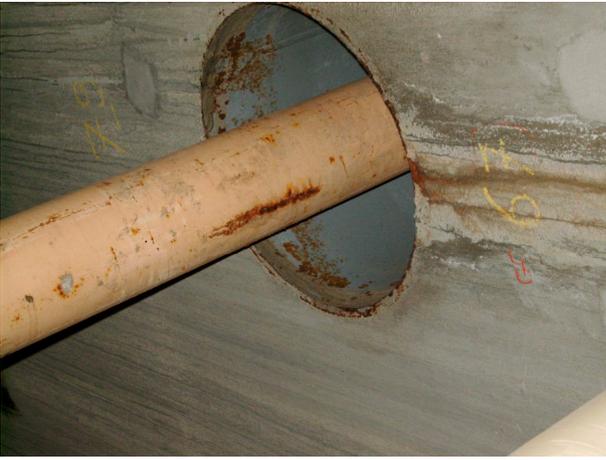
Photographie n°4 : Corrosion localisée d'une tuyauterie dans l'espace entre enceintes (niveau -0.06m)

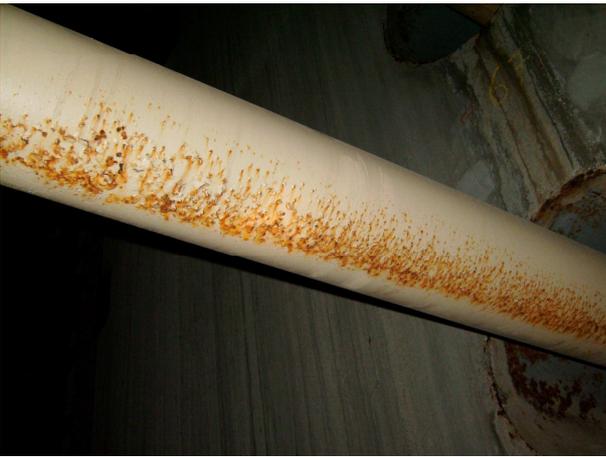
Photographie n°5 : Corrosion par piqures d'une tuyauterie dans l'espace entre enceintes (niveau -0.06m)

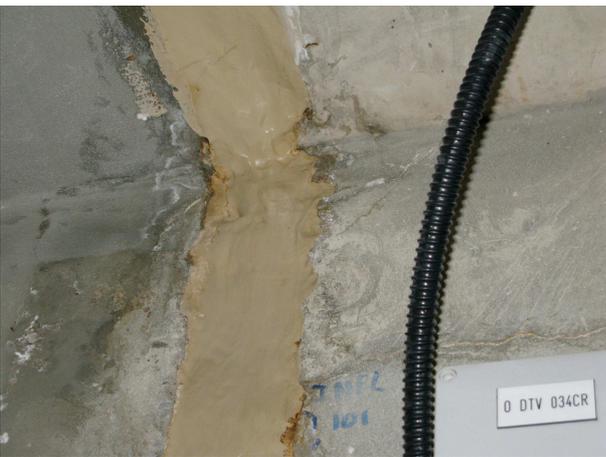
Lors de la visite terrain les inspecteurs ont constaté plusieurs défauts de génie civil (cf annexe photographique), notamment des corrosions inquiétantes dues notamment à la condensation et à l'hygrométrie importante dans des espaces confinés comme l'espace entre enceinte et la galerie de précontrainte tranche 2. Dans la galerie SEC et dans celle de précontrainte de la tranche 2 les inspecteurs ont relevé du ferrailage apparent pouvant remettre en cause la tenue mécanique de ces structures. Enfin, dans la galerie SEC, les inspecteurs ont noté la présence d'une fissure traversante avec une infiltration d'eau ainsi qu'un joint inter-bâtiment dégradé et dont le défaut n'a pas été relevé lors des visites périodiques.

Photographie n°6 : Défaut d'étanchéité du joint inter-bâtiment situé à proximité du compensateur à onde 1 SEC 166 ZD

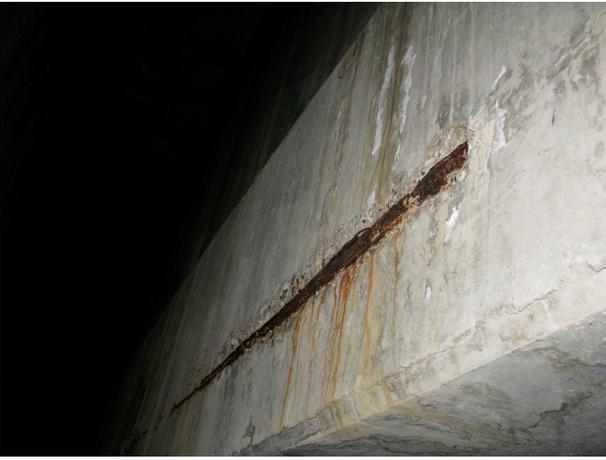
Photographie n°7 : Ferrailages apparents dans les galeries SEC

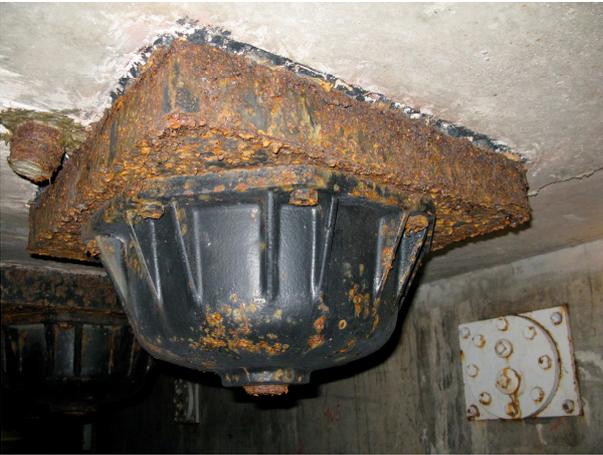
Photographie n°8 : Corrosion des têtes d'ancrage des câbles verticaux précontraints du bâtiment réacteur

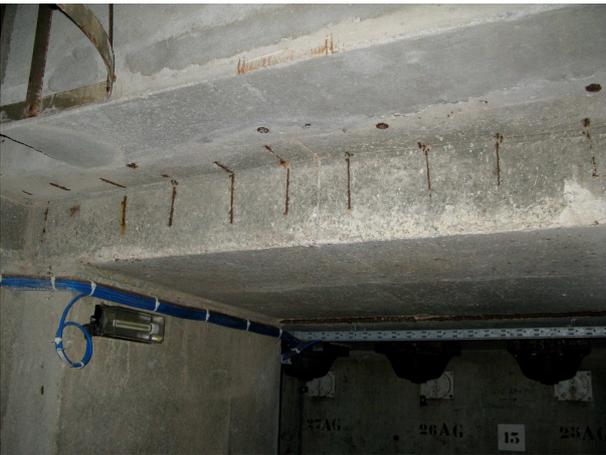
Photographie n°9 : Ferrailages apparents dans la galerie de précontrainte

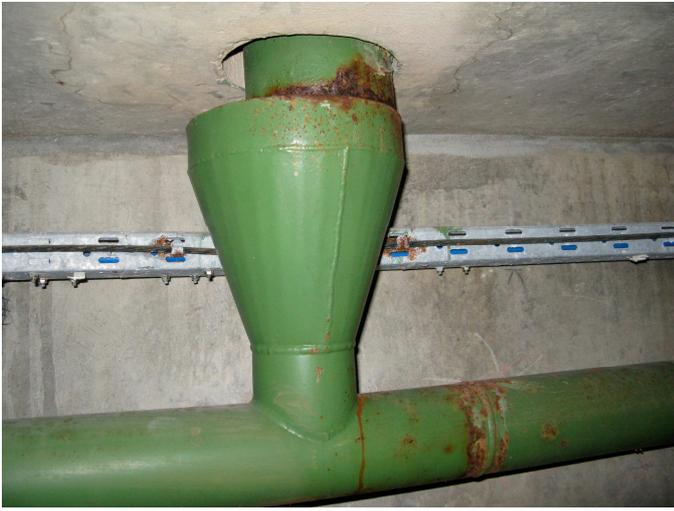
Photographie n°10 : Corrosion d'une tuyauterie RPE

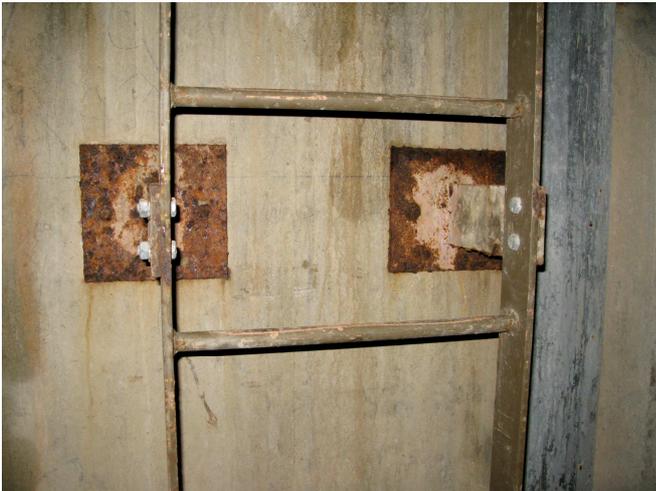
Photographie n°11 : Corrosion des ancrages de la crinoline d'accès à la galerie de précontrainte
