Groupe permanent d'experts pour les équipements sous pression nucléaires

Opérations de remise en conformité du couvercle de cuve destiné au réacteur EPR de Flamanville 3

Synthèse du rapport – séance du 14 septembre 2011

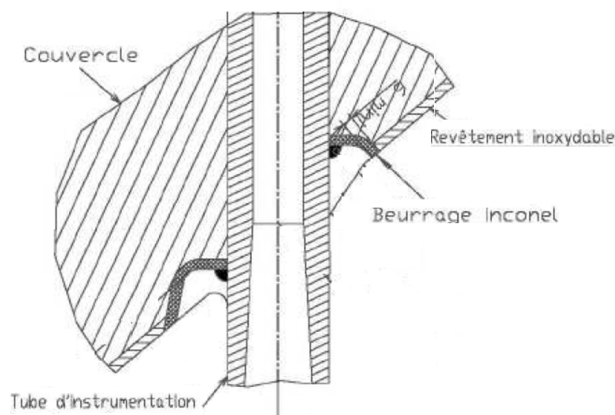
Figure 2 : schéma d'une soudure d'adaptateur

Lors de la mise en œuvre de cette réparation, AREVA a détecté un deuxième écart : l'épaisseur de la couche de métal située sous les soudures, appelée beurrage (voir figure 2), était insuffisante au niveau d'environ 50 soudures. Cet écart concerne également des meulages réalisés au cours de la fabrication initiale du couvercle.

Dans le cas du couvercle de la cuve de l'EPR de Flamanville 3, le contrôle par ressuage n'a pas mis en évidence de défaut important. Le contrôle par ultrasons a quant à lui permis la détection de nombreux défauts de petite taille sur le couvercle, environ 6400, à l'interface entre l'adaptateur et la soudure. AREVA a attribué l'origine de ces défauts à deux facteurs :

Ces mesures dimensionnelles ont mis en évidence une épaisseur résiduelle de beurrage inférieure à l'épaisseur minimale requise. La garantie d'une épaisseur de beurrage suffisante est en effet nécessaire pour rester dans le domaine de qualification de la soudure, qui garantit sa qualité de réalisation. Lorsque des soudures sont réalisées sur un beurrage d'épaisseur insuffisante, il est possible de générer des fissures dans le métal de base du couvercle de la cuve, sous le beurrage. Une réparation et un contrôle approfondi des beurrages concernés sont donc nécessaires.

- l'élimination de l'ensemble des adaptateurs et des soudures ;
- le meulage des beurrages d'épaisseur insuffisante ainsi que des deux premiers millimètres de métal sous ce beurrage ;
- la réalisation de nouveaux beurrages ;
- la réalisation d'un traitement thermique pour détensionner les soudures réalisées ;
- le remplacement des anciens adaptateurs par de nouveaux adaptateurs ;
- le soudage de ces adaptateurs, après mise en place de mesures correctives prenant en compte le retour d'expérience tiré de l'observation d'indications dans les soudures initialement réalisées.

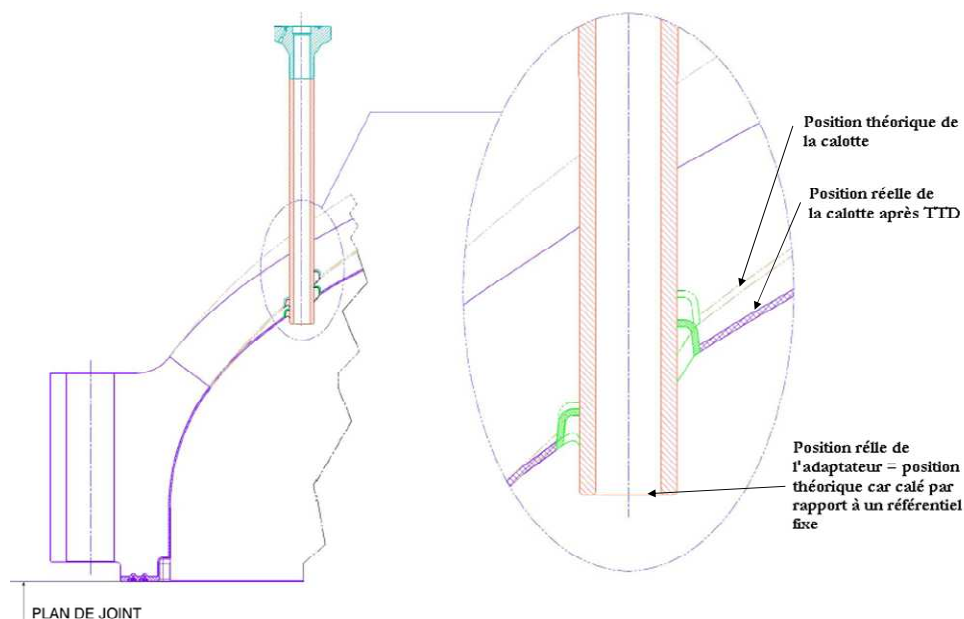
Figure 3 : déformation du couvercle lors de la fabrication

L'analyse de cet écart a montré que les légères déformations du couvercle au cours de sa fabrication, lors du soudage des deux parties principales du couvercle et du traitement thermique¹ qui suit (voir figure 3) n'avaient pas été prises en compte pour l'utilisation des gabarits, ce qui a conduit à un meulage trop profond.

Cet écart s'est produit lors des opérations d'affouillement réalisées en vue de reprendre les soudures présentant des défauts mais également lors des opérations de meulage réalisées lors de la fabrication initiale du couvercle, avant soudage des adaptateurs.
