SYNTHESE	Diagnostic d'état de pollution radiologique et chimique des aires extérieures et des sols sous l'INB 61 – LAMA du CEA de Grenoble	LAIG/SY/8000/09/0856	C
			2 / 37

Dans le cadre du déclassement des INB (Installation Nucléaire de Base) du CEA (Commissariat à l'Energie Atomique) de Grenoble, le CEA réalise des diagnostics de l'état de contamination radiologique et chimique des sols dans le périmètre de ses installations. Cette note de synthèse concerne le LAMA (Laboratoire d'Analyse des Matériaux Actifs) constituant l'INB 61. Cette note répond à l'article 40 du décret du 02 novembre 2007 relatif aux installations nucléaires de base.

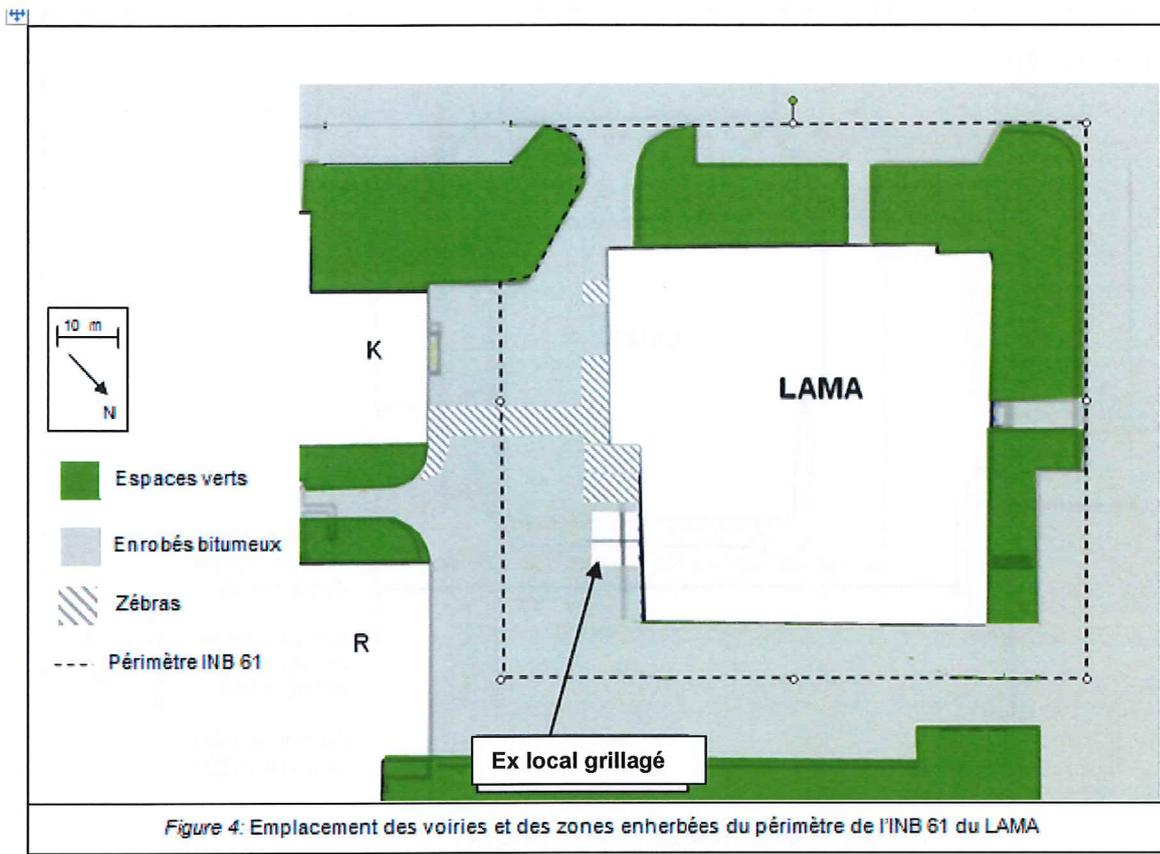
La Figure 4 présente l'état actuel des aires extérieures de l'INB 61.

Actuellement les abords nord-ouest et sud-ouest sont partiellement recouverts d'espaces verts, et les abords sud-est et nord-est sont totalement recouverts d'enrobé bitumeux depuis 1966.

Des zébras balisant une zone de manœuvre de véhicules au sud-est sont présents sur les abords de l'installation, et un local grillagé d'entreposage de matériel et de déchets conditionnés a été démonté.

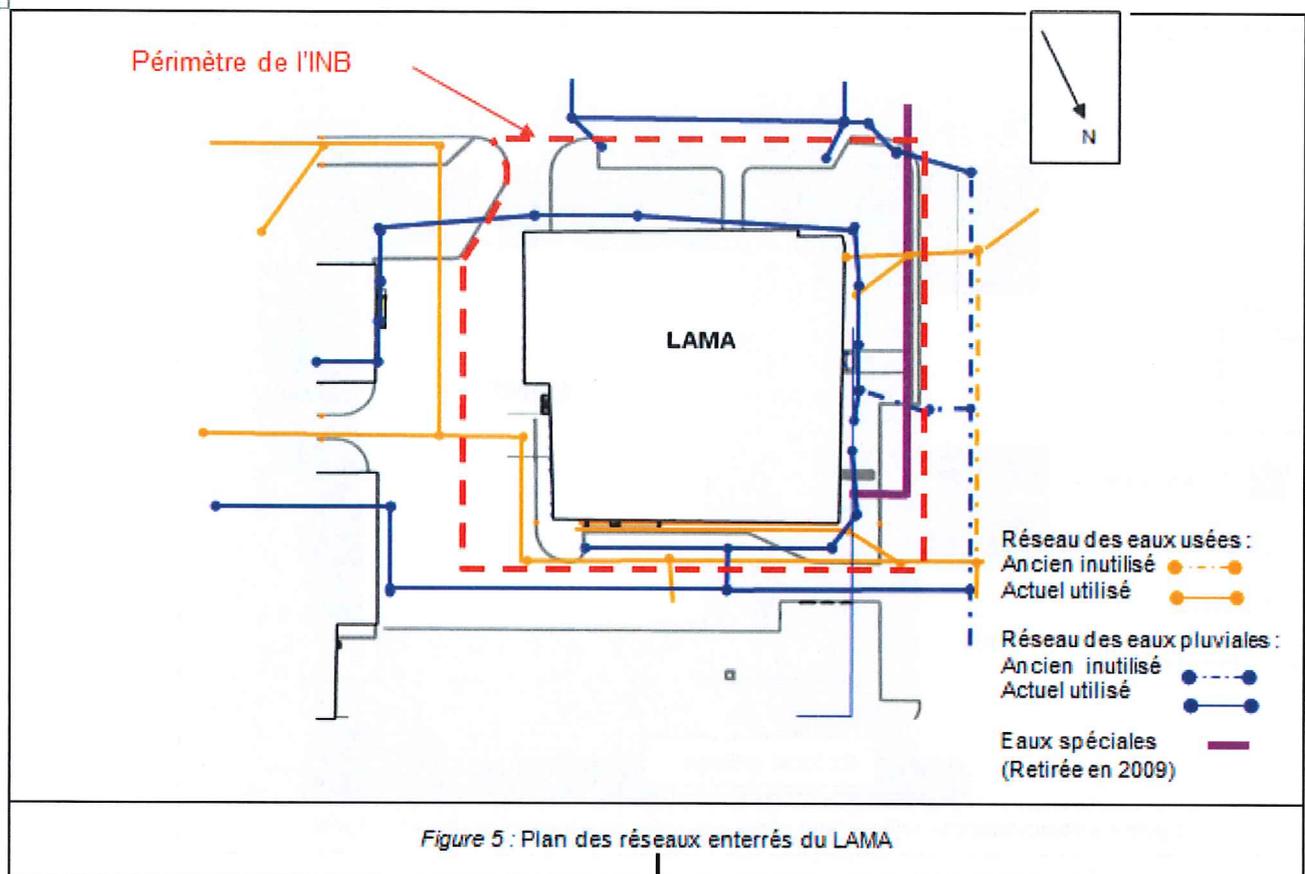
Le réseau d'eaux pluviales actuel (en trait bleu continu sur la Figure 5) : il collecte les eaux de pluie qui ruissellent sur les toitures et les voiries. Une ancienne conduite d'eaux pluviales située au nord-ouest du bâtiment (en trait bleu discontinu) désormais inutilisée est encore en place. Des effluents potentiellement contaminés ont pu transiter par cette conduite avant la construction de l'EES en 1977. L'ancien réseau d'eaux pluviales n'est pas abordé dans cette note mais dans la note de l'Etat Radiologique du Site.

L'antenne du caniveau enterré de l'Egout des « Eaux Spéciales » (EES) de l'INB 61 (en trait continu violet: ce réseau était destiné au rejet dans l'Isère des effluents aqueux très faiblement actifs provenant des installations du CEA/Grenoble et de l'Institut Laue-Langevin (ILL). Ce réseau était constitué d'une canalisation en fonte contenue dans un caniveau enterré étanche. Le réseau d'Egout des « Eaux Spéciales » était connecté aux cuves situées dans le local 101 au sous-sol du LAMA par une antenne située dans le regard n° 62. Cette connexion n'est plus utilisée du fait de l'arrêt de l'exploitation du réseau EES. Ce réseau a été déposé en 2009.

Le réseau d'eaux usées actuel (en trait orange continu): il collecte les eaux des équipements sanitaires (douches, toilettes, lavabos) situés hors zone contrôlée. Une ancienne conduite d'eaux usées (en trait orange discontinu). Désormais inutilisée est encore en place. Des effluents potentiellement contaminés ont pu transiter par cette conduite avant la construction de l'EES en 1977. Cet ancien réseau d'eaux usées est hors du périmètre de l'INB. Il est abordé dans la note de l'Etat Radiologique du Site.

Le réseau EES (en violet sur la Figure 5), permettait de rejeter à l'Isère des effluents aqueux faiblement radioactifs provenant de plusieurs installations du centre. Il était constitué par une canalisation en fonte graphitée (fonte ductile) revêtue intérieurement de ciment, avec joint flexible en caoutchouc assurant la dilatation et placée dans un caniveau. Une antenne de ce réseau reliait les deux cuves d'effluents suspects du local 101 du LAMA au réseau EES en passant aux abords nord-ouest du LAMA. Un regard était situé initialement en extérieur puis à la suite des travaux d'extension du bâtiment en-dessous du local 263.

Les bilans et tests annuels d'étanchéité du réseau EES du centre montrent que la canalisation n'a jamais présenté de fuite. Les mesures réalisées dans le caniveau en préalable à la dépose des canalisations EES n'ont pas mis en évidence de contamination, confirmant le caractère étanche de ce réseau. Le retrait de la canalisation de l'antenne de connexion du réseau EES, a été réalisé en 2009 dans le cadre du démontage de l'ensemble du réseau de l'égout eaux spéciales du site du CEA/Grenoble. **Le risque de pollution radiologique au niveau du caniveau et des terres sous-jacentes peut donc être écarté.**

Avant la construction du réseau EES en 1977, des effluents potentiellement contaminés ont été occasionnellement rejetés, après contrôle de leur activité volumique, dans une partie des égouts d'eaux pluviales/eaux usées représentés respectivement en pointillé bleu et orange sur la Figure 5 (égouts non distincts avant 1977). Cet ancien réseau d'eaux pluviales n'est pas abordé dans cette note mais dans la note de l'Etat Radiologique du Site de référence.

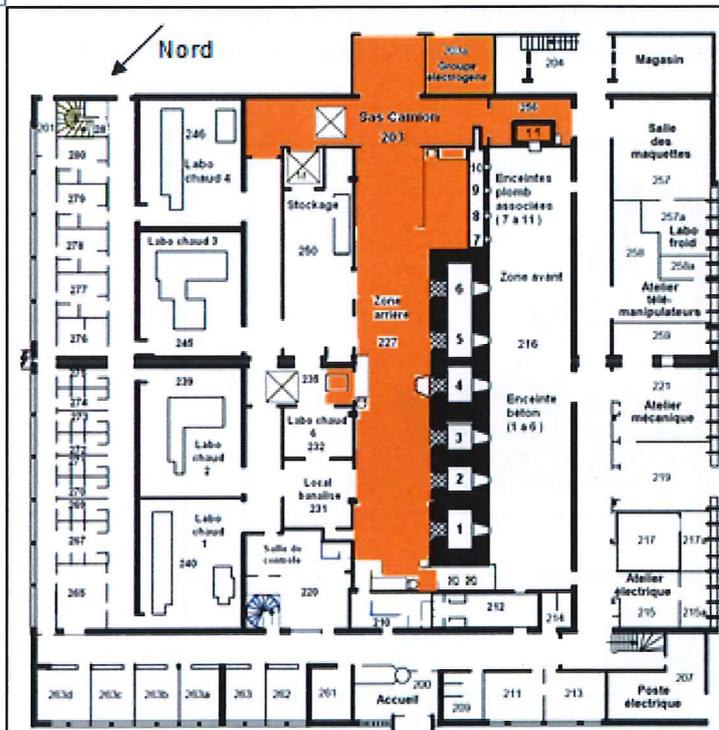
Figure 6 : Plan du rez de chaussée de l'INB 61 – Locaux concernés par le diagnostic de sol (en orange)

Un risque de pollution radiologique du sol sous l'emprise des bâtiments a été identifié uniquement pour les locaux qui surplombent directement le sol et dont l'analyse de l'historique révèle un risque de contamination pénétrante dans la structure. Ces locaux sont (Figure 6 et 7):

- Le sas camion : utilisé pour effectuer le chargement et déchargement de colis radioactifs
- La zone arrière THA 11 : utilisée comme zone de servitude de la cellule THA plomb N°11
- La zone arrière : utilisée comme zone de servitude des cellules THA
- Le local 203a : utilisé pour le groupe électrogène avec présence d'une cuve à fioul
- Le local 103 : utilisé pour l'entreposage de colis de déchets faiblement radioactifs et dans lequel sont situées les cuves à effluents actifs
- Le local 104 : utilisé comme zone de conditionnement des colis TFA et comme zone d'entreposage de château de plomb et d'objets divers faiblement contaminé
- Le local 106 a : utilisé comme escalier d'accès au sous-sol depuis les couloirs chaud 1 et 2

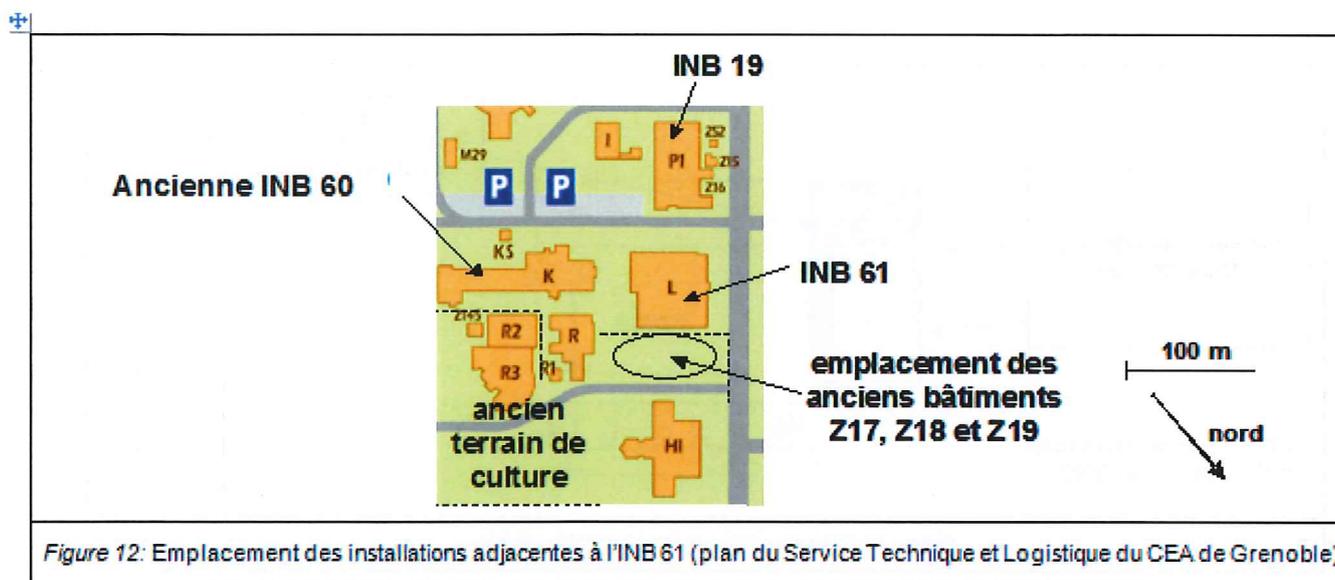
Figure 12: Emplacement des installations adjacentes à l'INB 61 (plan du Service Technique et Logistique du CEA de Grenoble)

L'ancien terrain de culture, dont les serres Z17, Z18 et le local Z19 constituaient les bâtiments les plus proches, était situé sur les abords nord-est de l'INB 61 (Figure 12). Ce terrain de culture a fait l'objet de traçages radioactifs directement dans la terre avec parfois l'utilisation de radioéléments à périodes longues tels que le <sup>137</sup>Cs.

En 2009, une réfection du sol bitumé comme indiquée dans la Figure 12 a été réalisée suite au déplacement du local grillagé et à la création du nouvel accès pour l'évacuation des déchets issus du démantèlement. Les activités d'entreposage, de chargement/déchargement et le transit de matériel radioactif qui avaient lieu notamment dans la zone du sas camion ont pu générer des contaminations par égouttures ou poussières sur la zone avant réfection. Ainsi, lors de l'évacuation de l'enrobé, un contrôle radiologique a été réalisé en deux points sur la terre mise à jour après travaux de retrait. Ces points de contrôles correspondent à l'emplacement de taches de contamination détectées sur l'enrobé en 2007 (cf 5.3.1.1). Ce contrôle a permis de confirmer l'aspect superficiel des contaminations de l'enrobé bitumeux. La terre sous l'enrobé a été excavée, et remplacée par de la terre stérile avant réfection de l'enrobé. La réfection de l'enrobé bitumeux, l'excavation et le remplacement des terres contaminées permettent ainsi d'écarter tout risque de pollution sur les terres sous-jacentes à l'enrobé bitumeux de la zone.

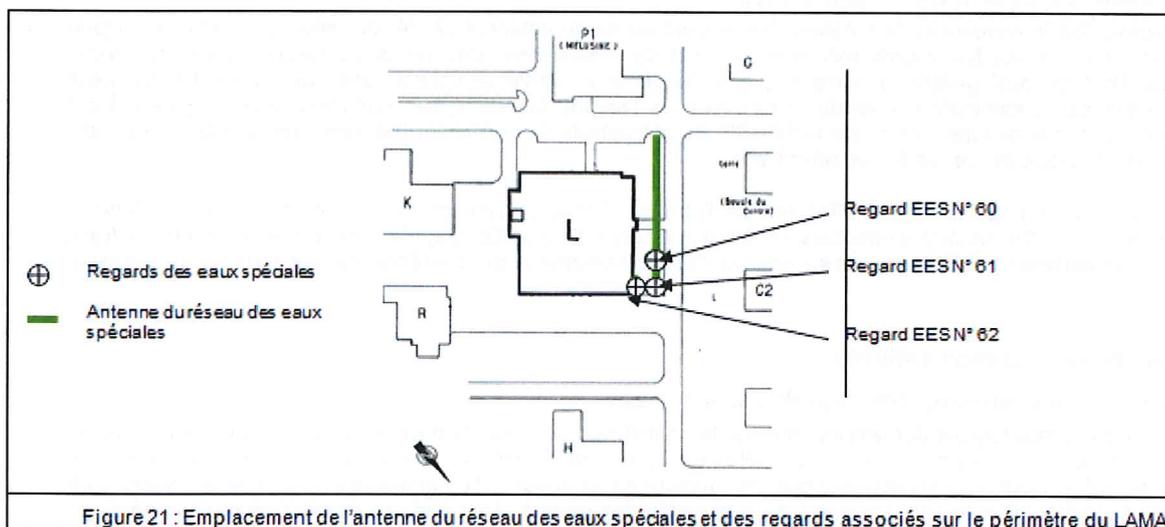
Des contrôles radiologiques surfaciques ont été réalisés en 2010 au niveau des regards et des parois sur l'ensemble du caniveau de l'antenne du réseau de l'égout eaux spéciales située dans le périmètre du LAMA (Figure 21). Un point de contamination a été détecté dans le fond du regard n° 62 situé sous le local 263b ; ce fond de regard a été retiré. Ce point de contamination a très certainement été généré lors de l'opération de modification de l'antenne du réseau EES. En effet, lors de la construction des bureaux (extension des bureaux – entre 1971 et 1981), dont le 263b, l'antenne a été déconnectée et la canalisation EES a été prolongée sous le bureau 263b jusqu'au regard 62, connexion de la nouvelle antenne.

**Les résultats de contrôles radiologiques après retrait (100 % des surfaces du puisard) sont conformes aux critères de propreté radiologique.**
