Groupe permanent d'experts pour les équipements sous pression nucléaires

Opérations de remise en conformité du couvercle de cuve destiné au réacteur EPR de Flamanville 3

Synthèse du rapport – séance du 14 septembre 2011

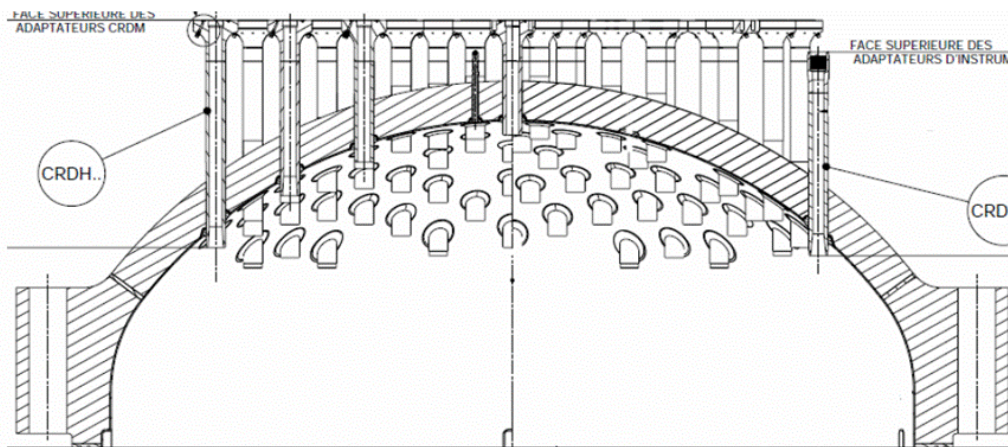
Figure 1 : schéma du couvercle de la cuve de l'EPR

Le couvercle de la cuve (voir figure 1) est composé de deux pièces jointes par soudage :

- la bride du couvercle est un anneau forgé muni d'orifices pour le passage des goujons, qui assurent la fermeture du couvercle sur le corps de la cuve. La face inférieure de la bride comporte un revêtement et est usinée pour réaliser les gorges de logement des joints assurant l'étanchéité entre le couvercle et la cuve;
- la calotte est une pièce forgée de forme partiellement sphérique dans laquelle pénètrent des adaptateurs, frettés et soudés, destinés au passage des tiges de commande de grappes de contrôle et aux gaines d'instrumentation du cœur du réacteur, le tube-guide de thermocouple sous dôme et le tube d'évent.
